S322 平江县梅仙至范固公路工程

竣工环境保护验收调查报告

建设单位：平江县岳平公路建设投资有限公司

编制单位：岳阳广众环保科技有限公司

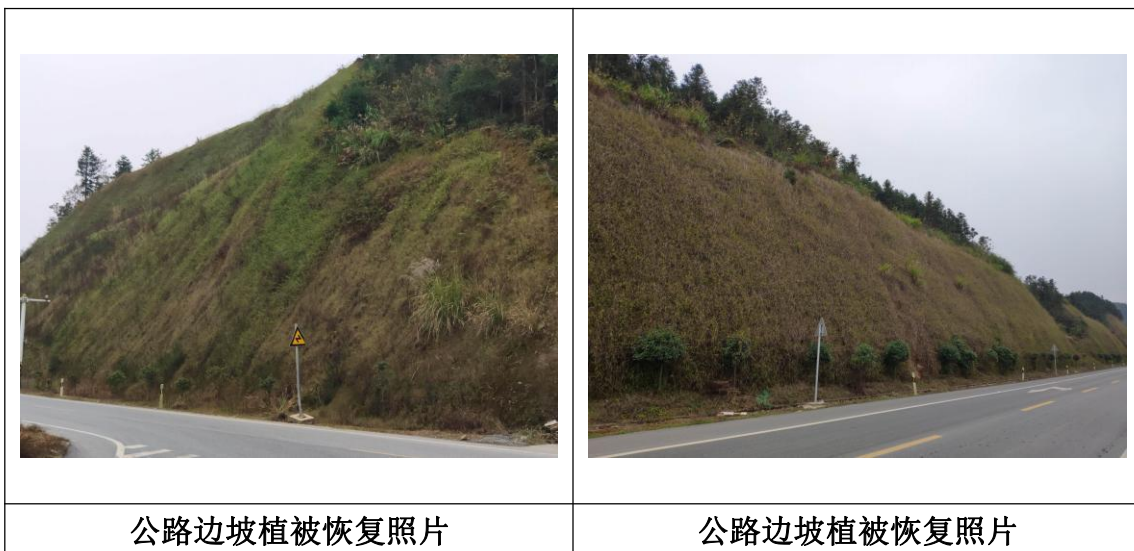
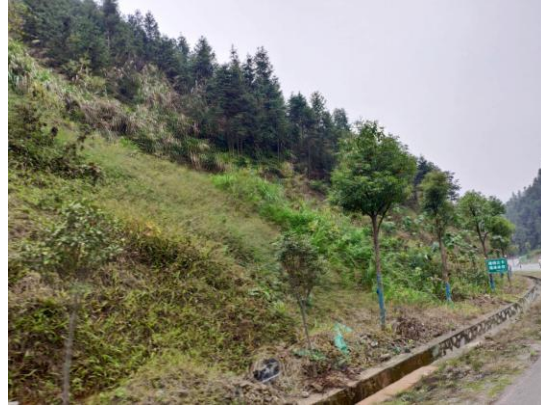
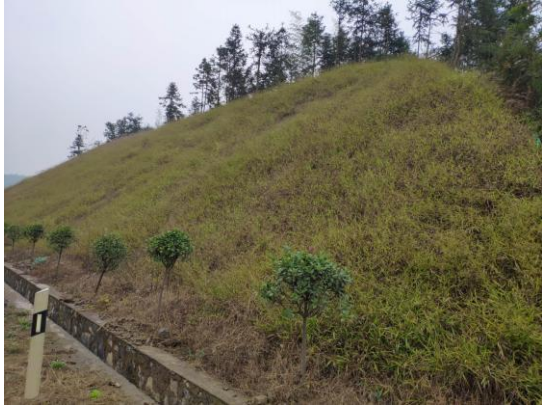
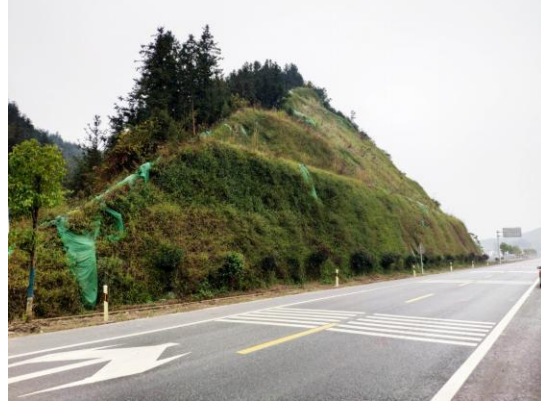
本调查从生态防护和景观影响敏感角度考虑，对沿线一些边坡进行了重点调查，结果表明，工程路堑边坡防护形式较可靠，采取了多种防护措施，既确保了工程稳定，又消除了水土流失隐患，还美化了公路景观，但部分路段边坡植草恢复效果一般，坡面裸露，影响公路景观。

<p>公路边坡植被恢复照片</p>	<p>公路边坡植被恢复照片</p>

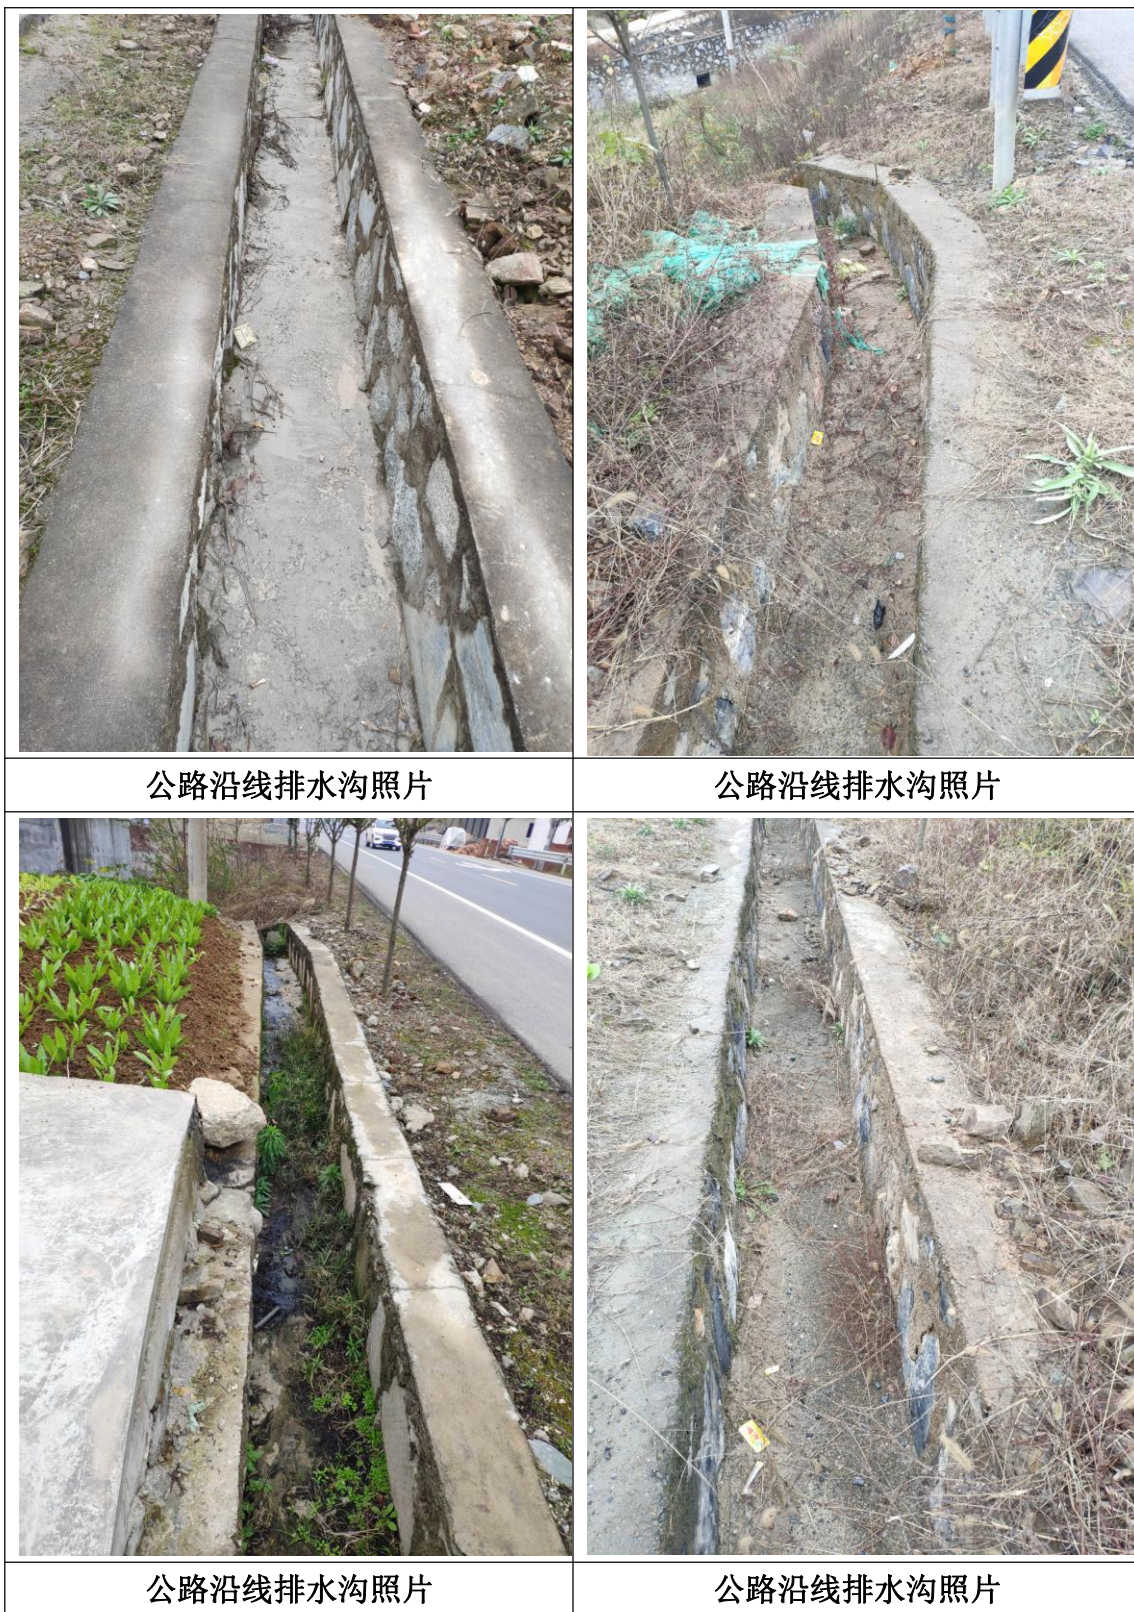
②路面排水：道路两侧设雨水沟和雨水口排出雨水。

③路基边坡排水：设有截水沟、边沟、急流槽等，防止路面雨水漫流冲刷路基边坡。

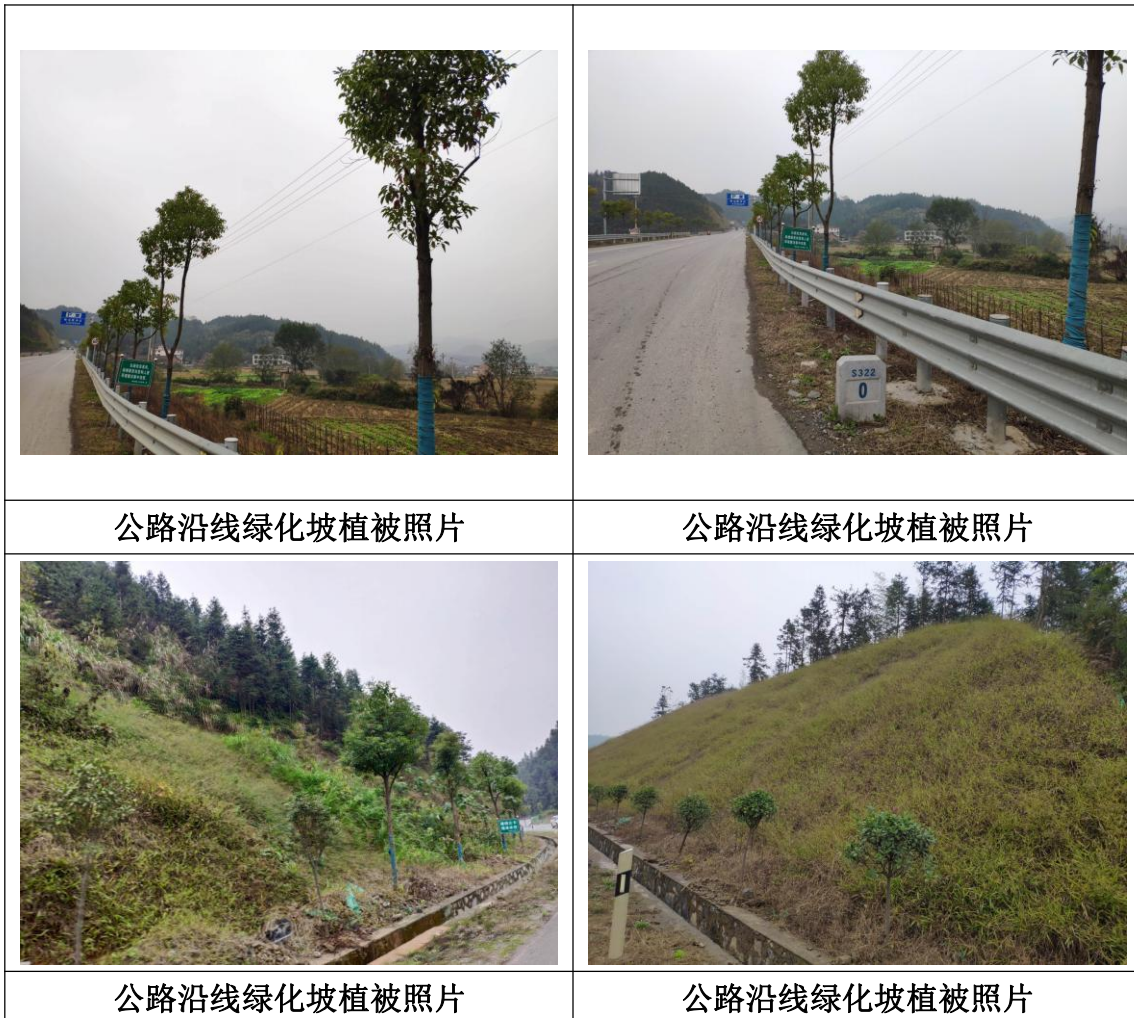
现场观察到，公路两侧边分带可绿化路段进行了乔、灌、草立体生态绿化，在边分带采用常绿乔木搭配常绿、半常绿的灌木和小乔木，自然片植或成丛栽植。现场观察到，公路人行道种植的行道树主要有香樟、桂花等。

综上所述，本工程在水土保持方面基本执行了环境影响报告书及现今环保的要求，实施了较为有效的防护措施，工程竣工后，永久占地可恢复植被的区域基本进行了绿化，重点控制的取土场、拌和站等临时用地多以复垦或绿化，水利设施完善，防护措施较到位，基本不存在水土流失隐患。
